Parc
naturel
régional
du Luberon
Une autre vie s'invente ici

LA QUALITÉ DE LA RIVIÈRE CALAVON-COULON ET DE SES AFFLUENTS

Situation actuelle et évolutions

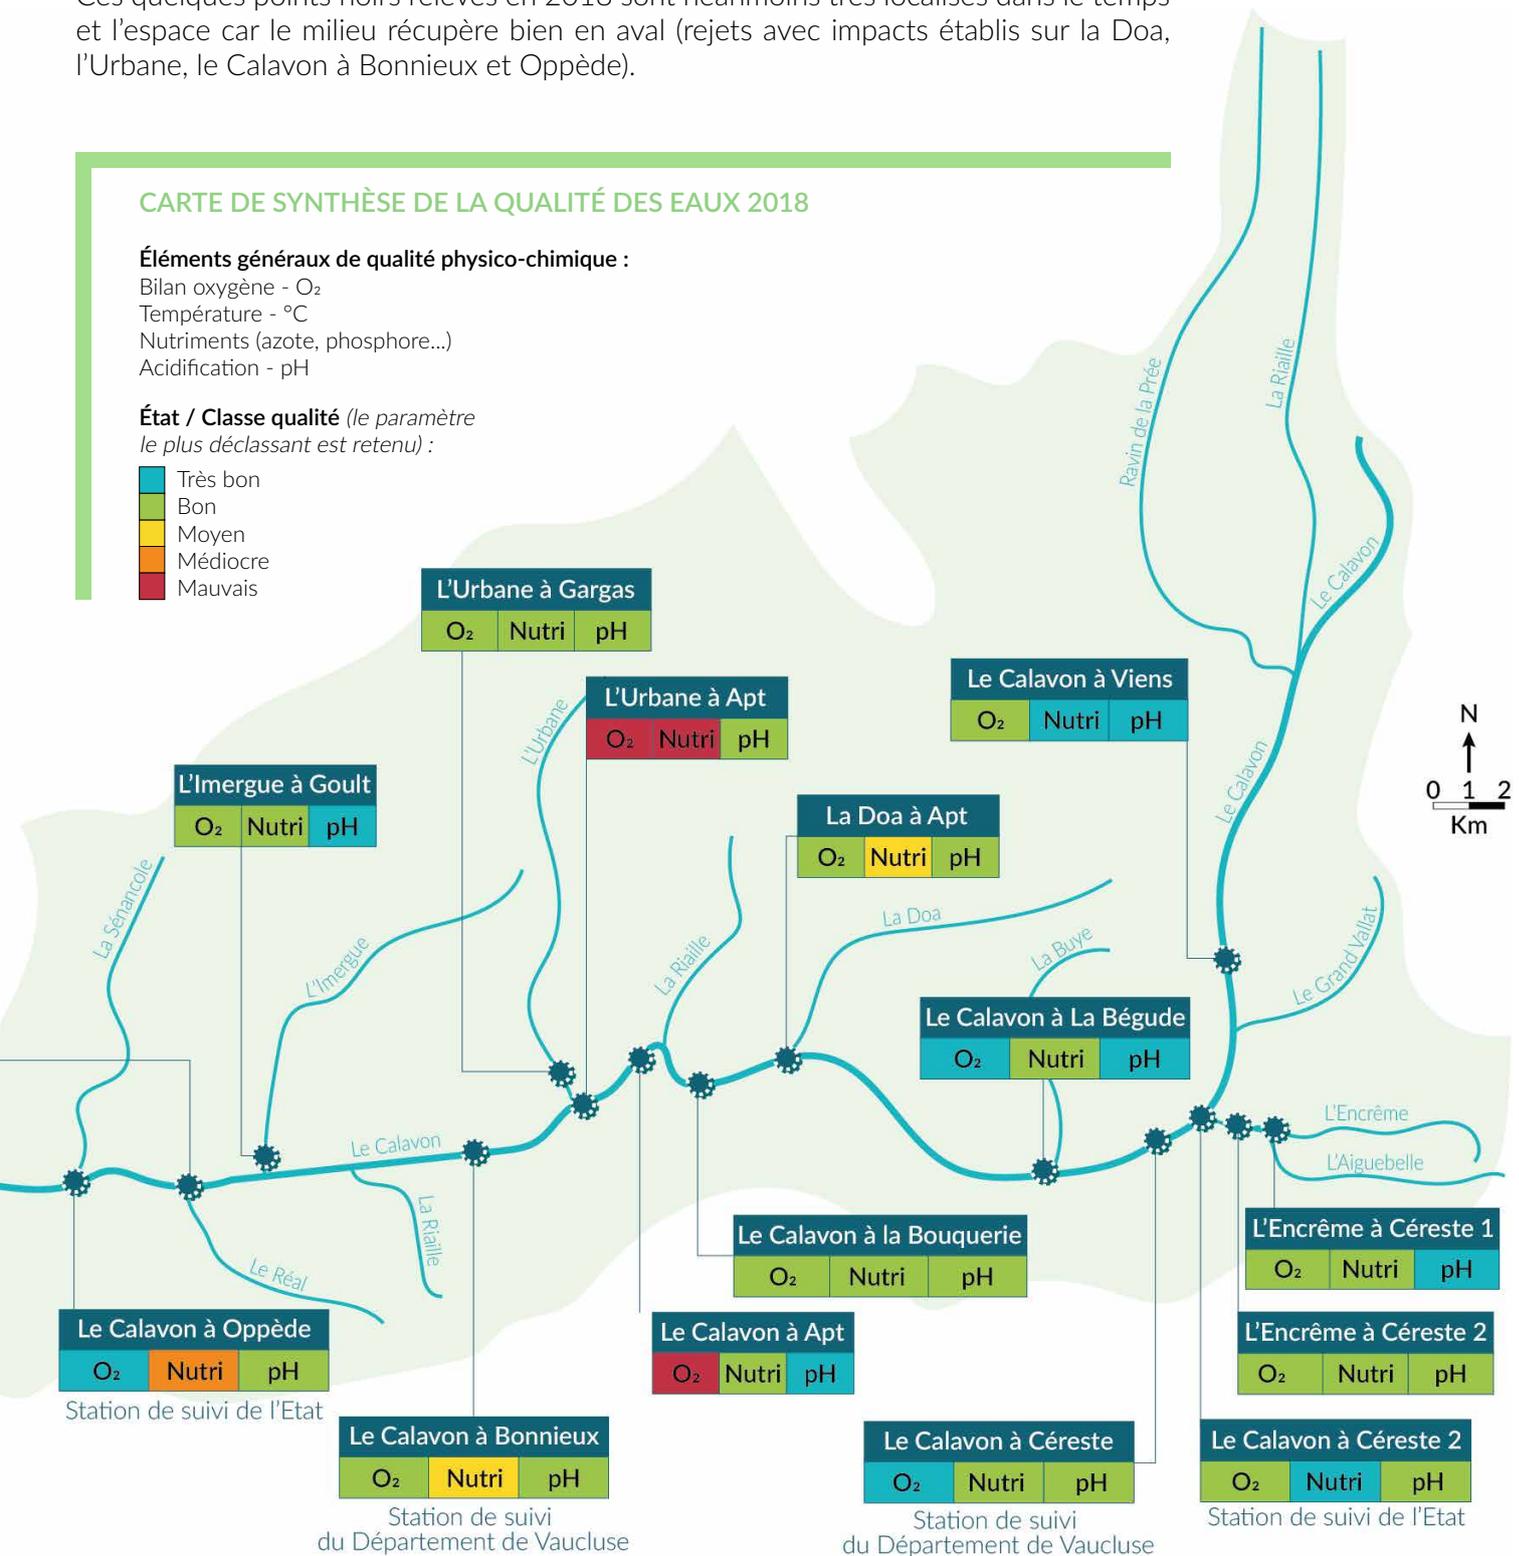
CARTE DE SYNTHÈSE DE LA QUALITÉ DES EAUX 2018

La bonne qualité physico-chimique des eaux du Calavon-Coulon se confirme en 2018. Les efforts depuis 1992, notamment en matière de traitement des eaux usées, portent aujourd'hui leurs fruits.

Toutefois, certains suivis au plus proche des rejets montrent encore des dépassements de seuil de pollution, principalement sur les taux de phosphore total et à moindre mesure sur les composés azotés. Ces éléments ont des conséquences visibles, comme le développement massif d'algues (notamment en basses eaux) et sur un paramètre moins visible mais vital pour la vie aquatique, le taux d'oxygène.

Ces quelques points noirs relevés en 2018 sont néanmoins très localisés dans le temps et l'espace car le milieu récupère bien en aval (rejets avec impacts établis sur la Doa, l'Urbane, le Calavon à Bonnieux et Oppède).

Éléments généraux de qualité physico-chimique :

Bilan oxygène - O₂
 Température - °C
 Nutriments (azote, phosphore...)
 Acidification - pH

État / Classe qualité (le paramètre le plus déclassant est retenu) :

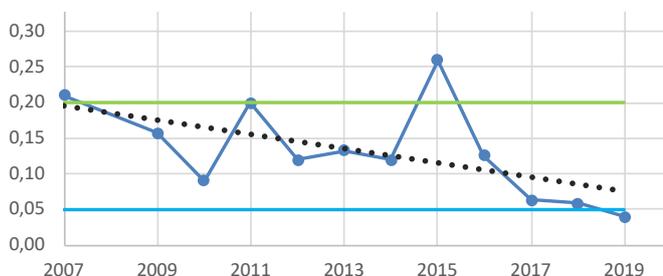
ÉVOLUTION DU PARAMÈTRE PHOSPHORE

Total en mg/L sur la station du Calavon à Céreste

- Évolution du paramètre phosphore
- Tendence 2007-2019
- Seuil de qualité : bonne
- Seuil de qualité : très bonne

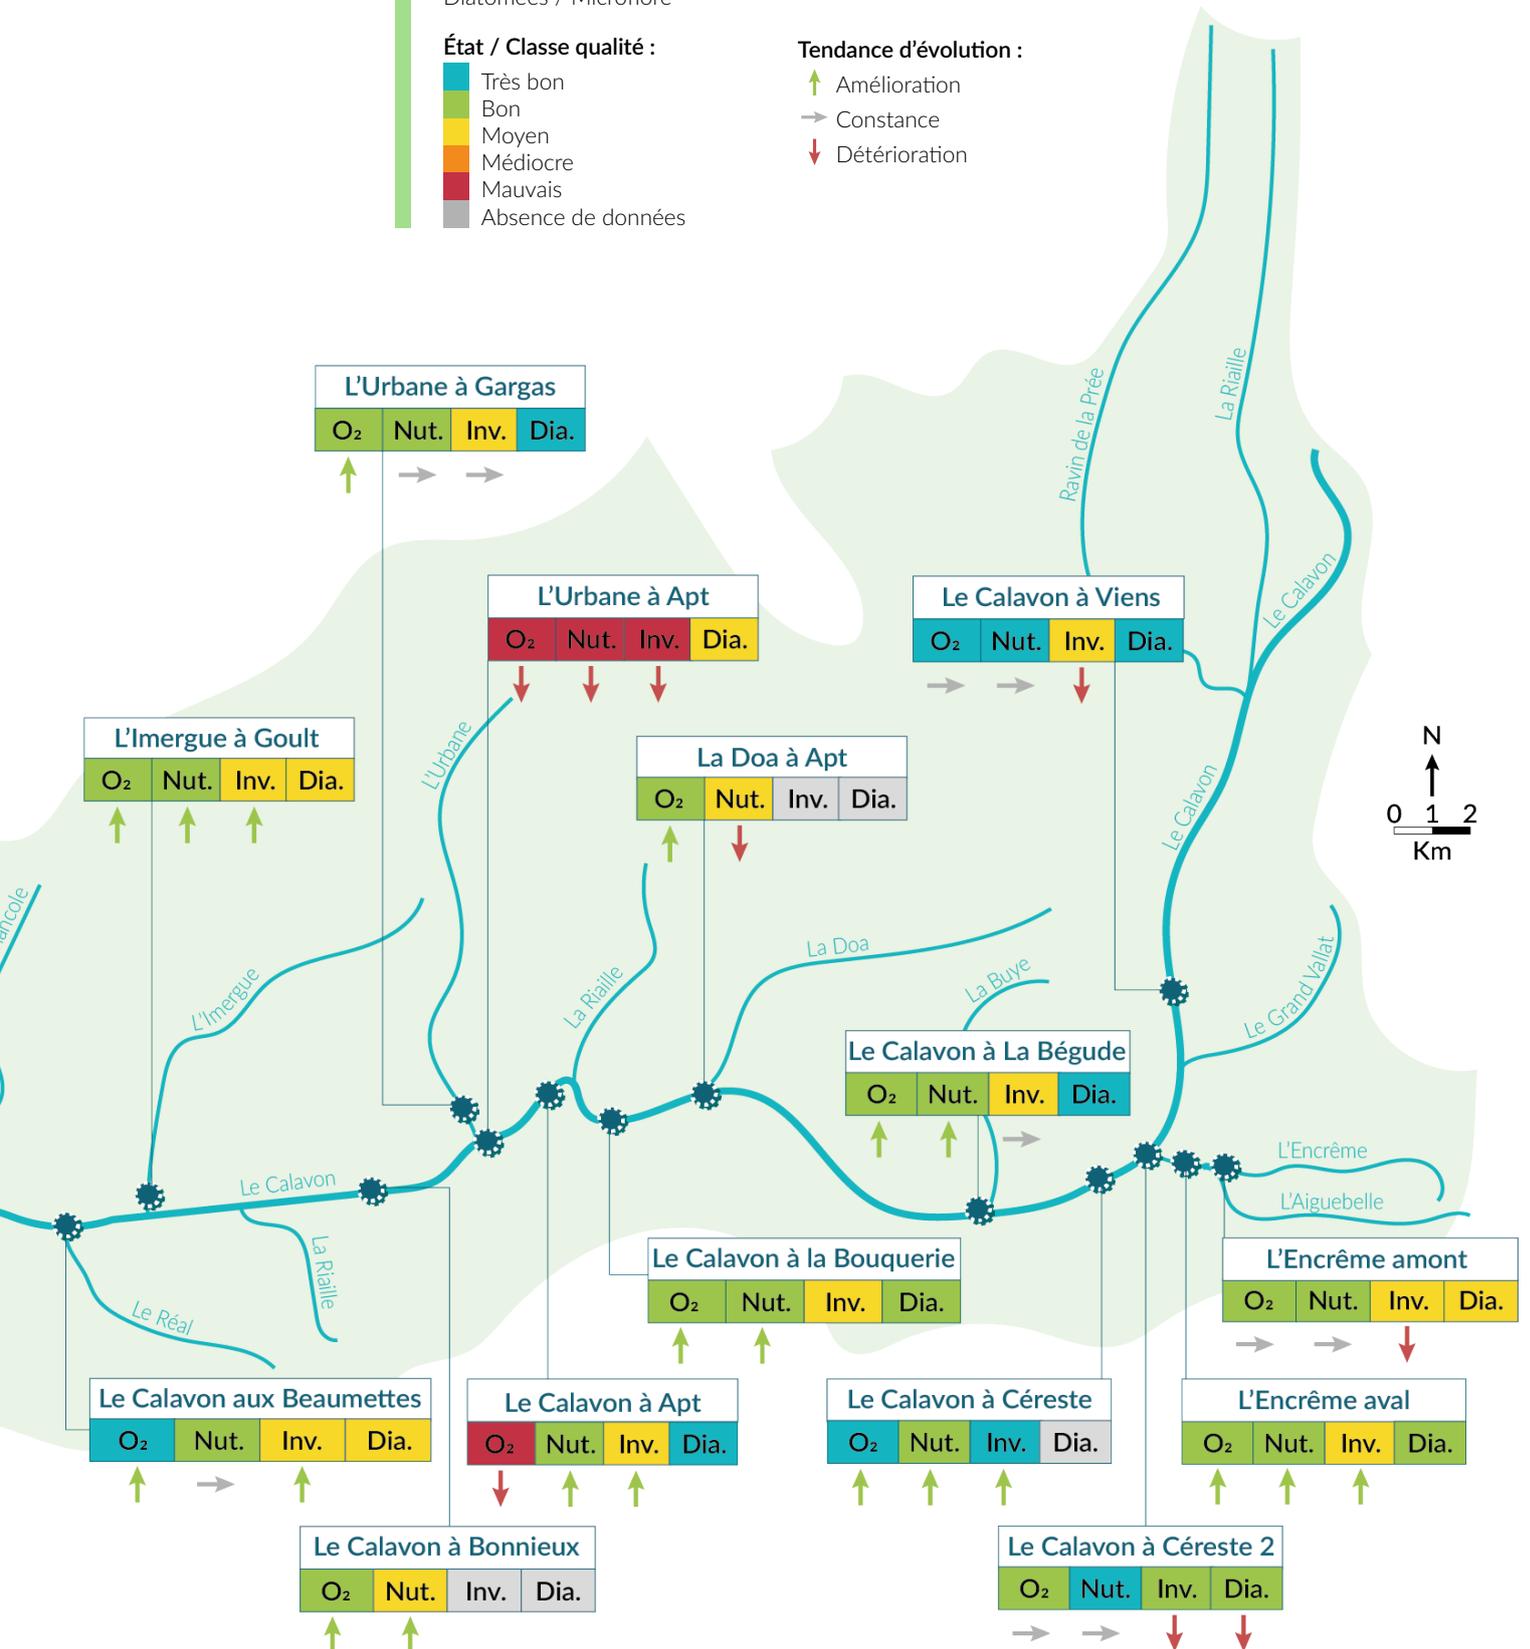
CARTE DE L'ÉVOLUTION DE LA QUALITÉ DES EAUX 2008-2018

La comparaison de toutes les données acquises depuis presque 30 ans montre bien une amélioration de la qualité physico-chimique des eaux sur de nombreux sites et portions de rivière dont le Calavon lui-même.

Éléments généraux de qualité physico-chimique :

Bilan oxygène - O₂
 Nutriments (azote, phosphore...)
 Invertébrés / Microfaune
 Diatomées / Microflore

État / Classe qualité :

Très bon
 Bon
 Moyen
 Médiocre
 Mauvais
 Absence de données

Tendance d'évolution :

↑ Amélioration
 → Constance
 ↓ Détérioration
