ZONES HUMIDES DU CALAVON AVAL

Plan de gestion 2021-2025 Tome 1 – Diagnostic / Enjeux

Version définitive – Janvier 2021

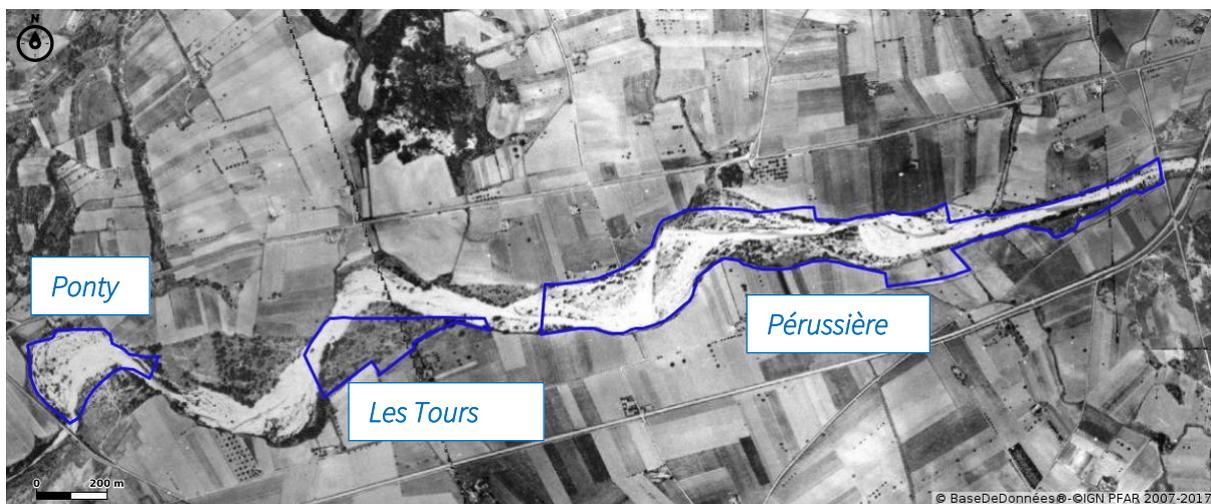
Figure 9 : Le Calavon en aval du Pont Julien en 1944

Jusqu'au début des années 50, le Calavon se caractérisait sur ce secteur par un large lit graveleux avec localement quelques chenaux tressés. Les milieux rivulaires utilisés pour le pâturage, exploités pour le bois de chauffe ou de construction, étaient quasiment dépourvus de ripisylve. Les bancs de galets à l'intérieur du lit étaient fréquemment submergés et remaniés tandis que les débordements sur le lit majeur n'étaient pas exceptionnels et pouvaient se produire à plusieurs reprises au cours de l'année.

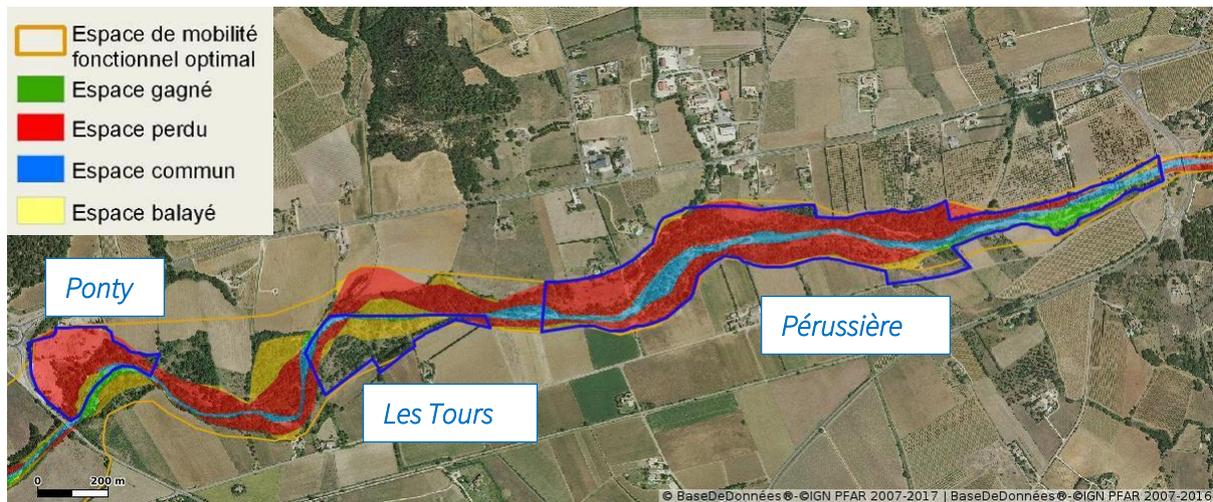
Figure 10 : Evolution de la bande active du Calavon en aval du Pont entre 1944 et 2005

Des années 1950 aux années 1990, la morphologie du cours d'eau s'est radicalement modifiée avec, d'une part, **une tendance à l'abaissement du fond du lit** (1 à 2 m en moyenne entre 1937 et 1994 voire localement 4 m dans le secteur d'Oppède où se situe le site « Le Plan ») et, d'autre part, **une contraction importante de sa bande active** (50% depuis 1944) par la fermeture des milieux fluviaux avec le développement de la ripisylve sur les marges et à l'intérieur du lit.

- Les activités industrielles d'extraction de matériaux alluvionnaires entre le Pont Julien et Cavaillon (prélèvements estimés à 2,5 millions de tonnes entre 1972 et 1987) ont profondément modifié la morphologie du cours d'eau. Elles sont à l'origine d'un enfoncement du lit, d'une fragilisation des berges au risque d'érosion, d'un abaissement de la nappe alluviale et d'une déconnection du lit majeur autrefois facilement inondable.

Les crues intervenues en 2000, 2003, 2008 et 2011, de moindre ampleur que 1994, n'ont pas permis un entretien de la bande active. Le lit mineur fut légèrement remodelé, et les berges du lit moyen ponctuellement érodées, mais la **tendance globale de fermeture des milieux fluviaux** par la végétation n'a pas été remise en cause.

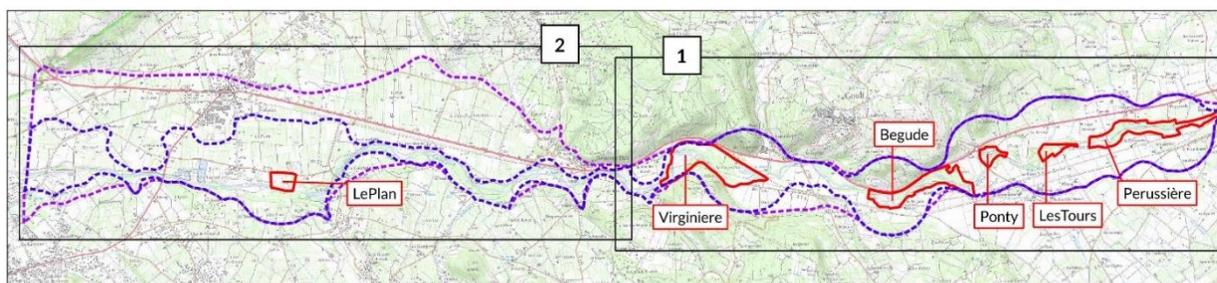
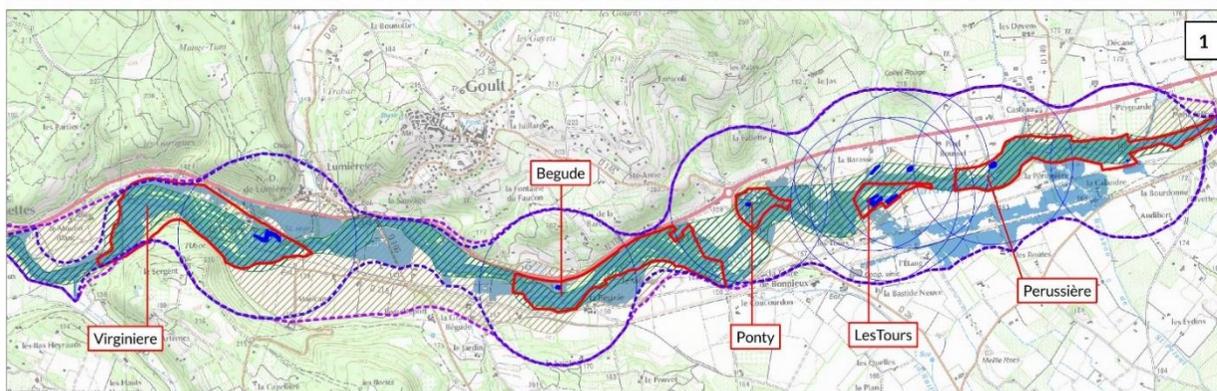
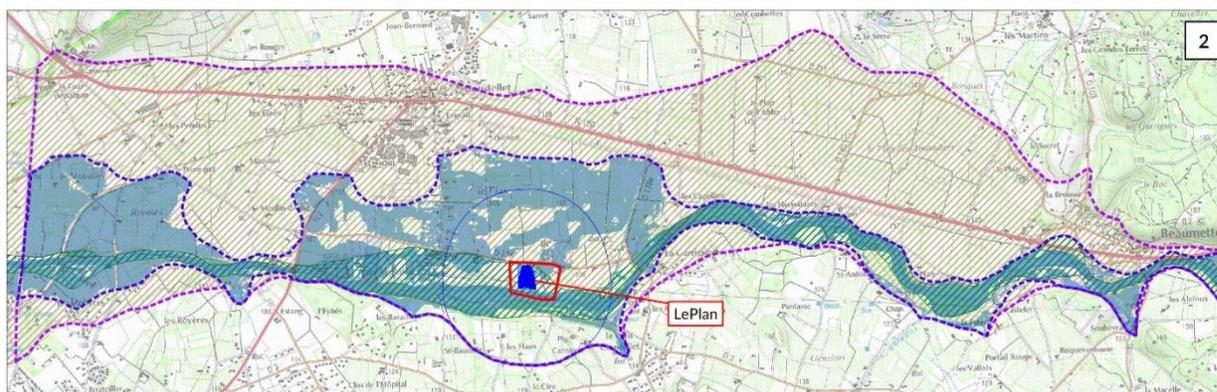
Figure 11 : Délimitation provisoire de l'espace de bon fonctionnement du cours d'eau et de ses zones humides

La combinaison de ces trois principales enveloppes géographiques constitue une première approche de la délimitation d'un **espace de bon fonctionnement** du Calavon sur ce tronçon de cours d'eau en distinguant une approche optimale (EBF rapproché) et maximal (EBF éloigné). Ces enveloppes permettent d'inclure les principaux paramètres physiques, chimiques et biologiques qui régissent le fonctionnement des zones humides du cours d'eau et de ses milieux annexes.

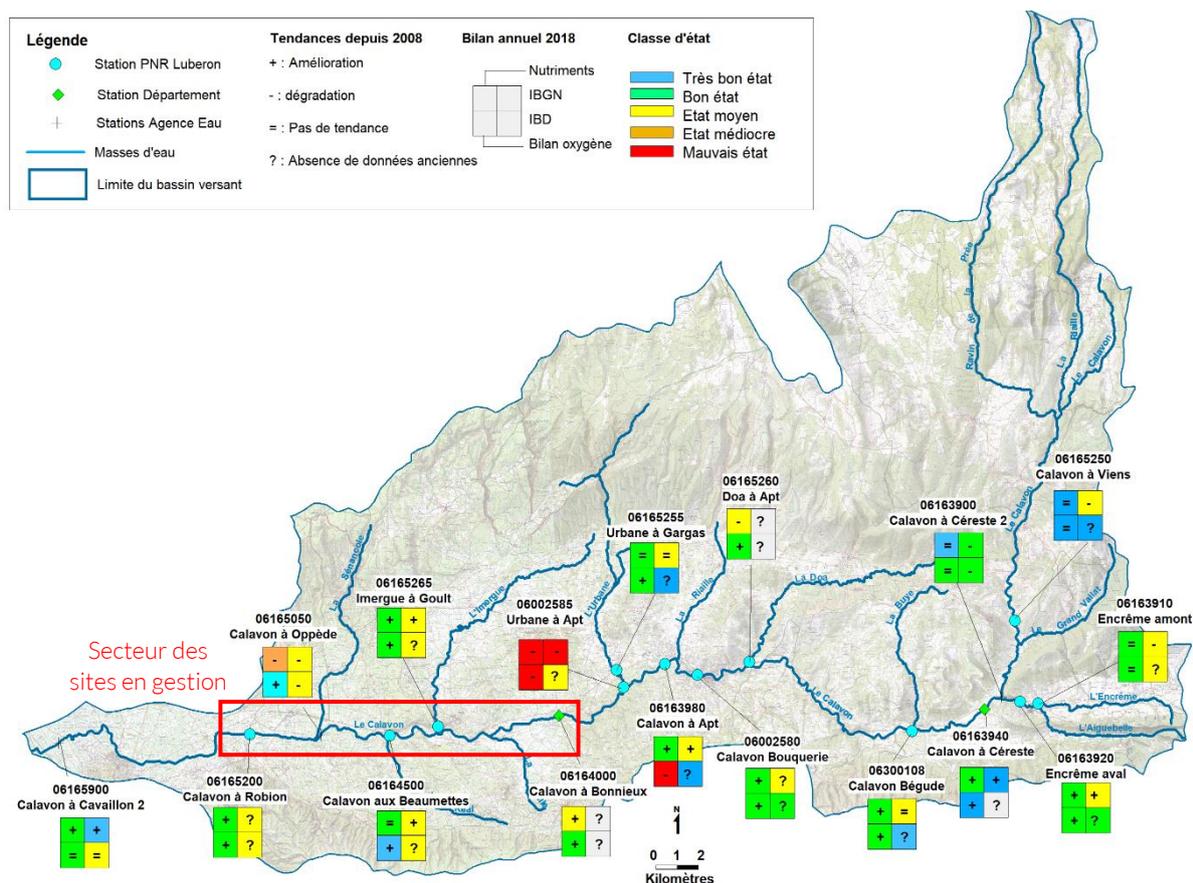
Figure 13 : Bilan 2018 de la qualité des eaux du Calavon et évolutions constatées

Malgré de mauvais résultats au niveau de la confluence avec L'Urbane, l'évolution de la qualité des eaux de 2008 à 2018 est plutôt positive. La tendance est à l'amélioration à différents niveaux (bilan oxygène, nutriments, IBG, IBD).

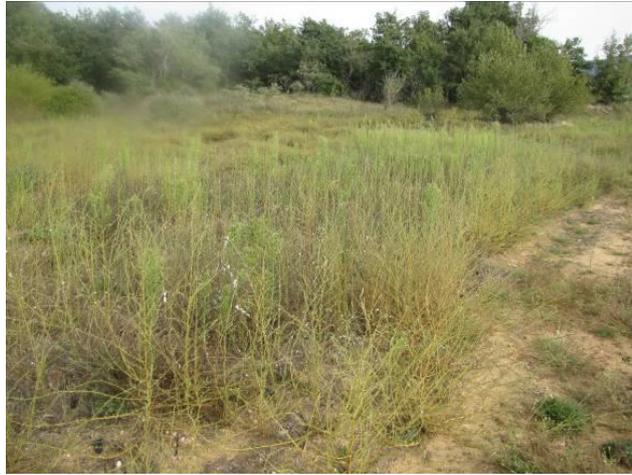
Figure 20 : Station "Les Flaux" de *Bassia laniflora*, Oppède - PNRL, G.Guende

Sur la Virginière, l'état de conservation de l'habitat y est moyen du fait de la fermeture progressive de l'habitat par les ligneux (dont EEVE), des activités sauvages de sports motorisés, de prélèvements de sable et de dépôts de déchets sur les stations existantes de *Bassia laniflora*.

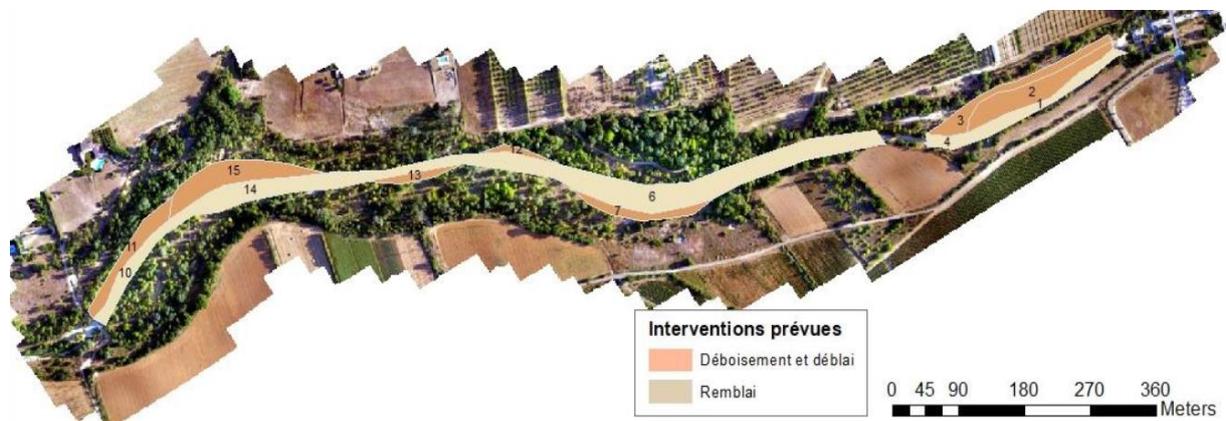
Figure 29 : Schéma d'aménagement retenu de restauration hydromorphologique du site de la Pérussière
- ©Dynamique Hydro - Oct. 2019

Dans le cadre du plan de gestion physique du Calavon (Dynamique Hydro, septembre 2013), le site fait l'objet d'un **projet expérimental de redynamisation volontaire de la mobilité latérale** du cours d'eau dont les travaux portés par le SIRCC doivent démarrer au cours de l'automne-hivers 2020/2021.

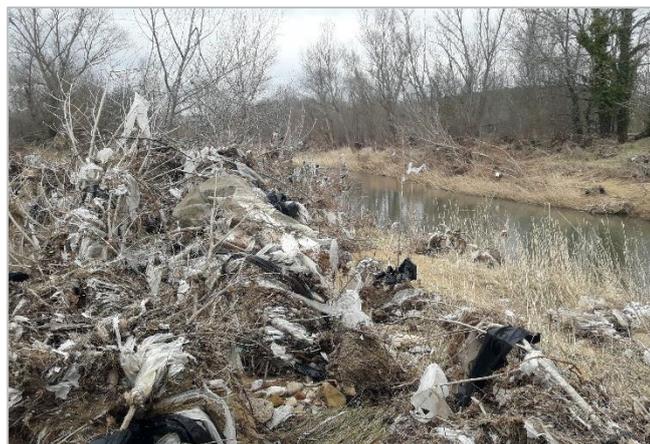
Figure 30 : Déchets plastiques mis à jour par les crues de 2019 -
PNRL, J.Brichard

Situé à l'aval immédiat du massif karstique de Roquefure, les écoulements du Calavon sont ici très intermittents et sous l'influence des rejets liés à la station d'épuration d'Apt localisée 3 km à l'amont. Malgré une très nette amélioration de la qualité des eaux grâce aux efforts d'épuration des effluents domestiques et industriels, le **Calavon reste ici en classe de qualité médiocre** sur un secteur où sa capacité de dilution est quasi-nulle à l'étiage.

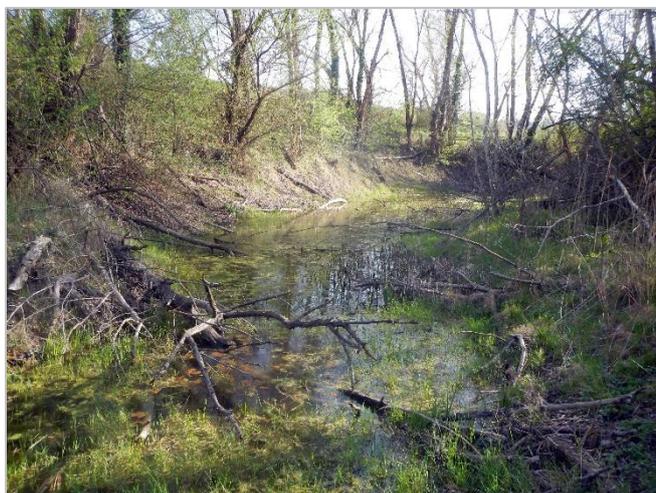
Figure 31 : Mare des Tours à Pélobate cultripède et Cistude d'Europe - PNRL, J.Brichard

Le site a la particularité d'être concerné par **deux points d'eau aménagés dans le lit moyen** du Calavon dont les origines sont liées à l'activité passées d'exploitation de granulats ainsi qu'à l'irrigation agricole avant l'arrivée du réseau d'eau sous pression de la Société du Canal de Provence. Aujourd'hui tombés en désuétude, ils sont le **siège de développement de plusieurs espèces patrimoniales** dont le Pélobate cultripède et la Cistude d'Europe. Il est toutefois à noter la présence d'une espèce exotique envahissante émergente, Le Myriophylle du Brésil (*Myriophyllum aquaticum*), qui doit faire l'objet d'une attention toute particulière.

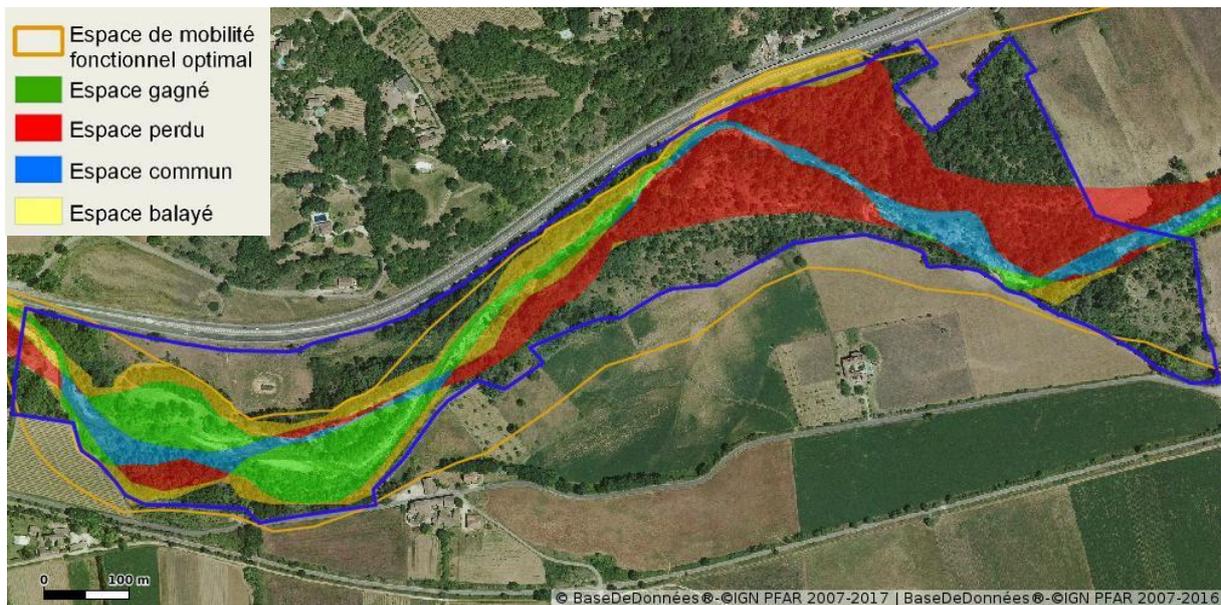
Figure 32 : Evolution de la bande active du Calavon entre 1944 et 2005 sur le site de la Bégude

De même, bien qu'il n'échappe pas à la tendance générale de fermeture des milieux, sa **bande active connaît une dynamique latérale plus active**. En effet, le tronçon a connu ici d'importantes modifications de son lit liées aux crues des années 90, ce qui a conduit en 1996 à l'aménagement de la berge rive gauche (épis déflecteurs + protection mixte) afin de protéger le hameau de la Bégude et la route commune (ancienne voie Domitienne). En vue de pérenniser ces ouvrages, et à la suite de la crue de 2008, un chenal de délestage a été créé en rive droite par le SIRCC en 2009 à l'emplacement de l'ancien lit principal de 1985.

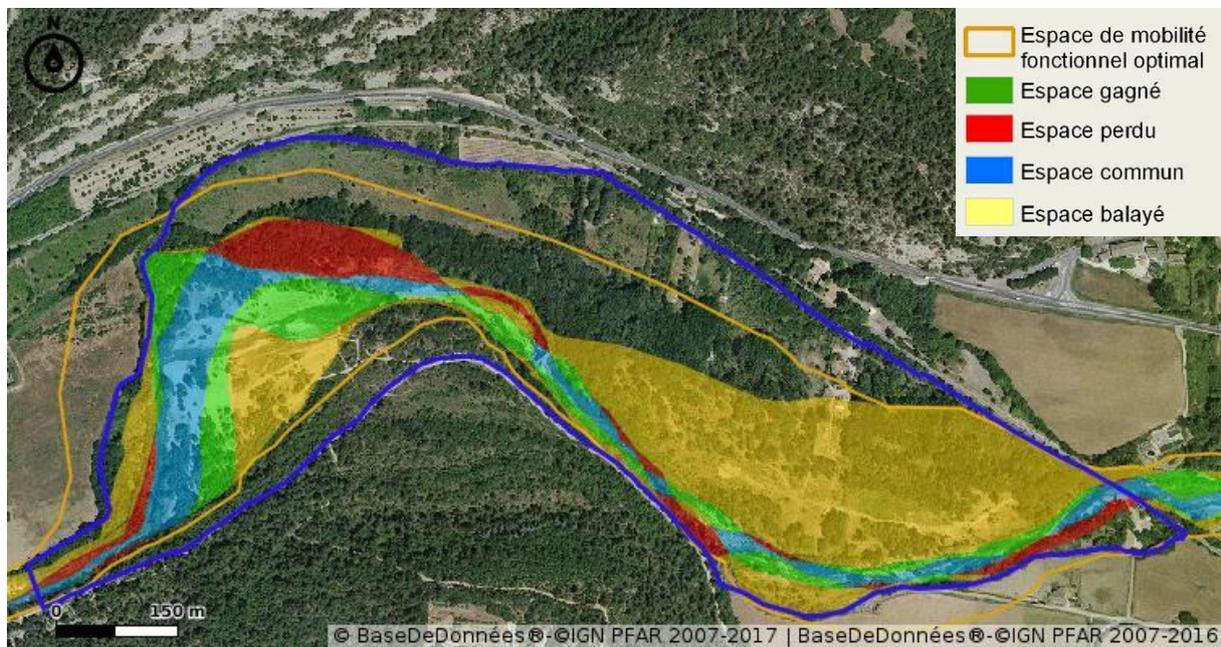
Figure 33 : Evolution de la bande active du Calavon entre 1944 et 2005 sur le site de la Virginière

Comme celui de la Bégude, ce site est marqué par des **écoulements permanents** et une **qualité d'eau moyenne à bonne**. En revanche, il se distingue par un **fort dynamisme latéral**. La contraction latérale de sa bande active est peu élevée (5% depuis 1944) et l'incision du lit est estimée à 1.5 m depuis 1937.

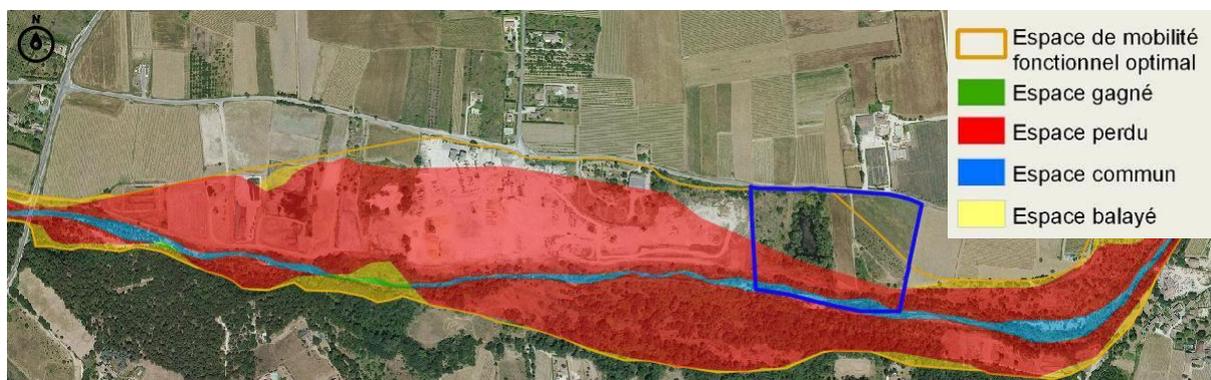
Figure 34 : Evolution de la bande active du Calavon entre 1944 et 2005 sur le site du Plan

Le plus excentré de tous (5km à l'aval de la Virginière), ce site s'inscrit dans un secteur du Calavon aux **écoulements intermittents** et à la **qualité d'eau médiocre** ayant subi les plus **fortes perturbations hydromorphologiques**. La bande active du cours d'eau s'est contractée de 87% depuis 1944 avec une incision du lit de près de 4 m depuis 1937.
