Suivi de la construction - rapport final

Eric CHAISSE – Directeur du CRIEPPAM Laurence MUNDLER – Architecte HR Alpes Méditerranée Michel COLLACHE – Architecte HR Alpes Méditerranée Et les entreprises BCB et SCAB 04 CONSTRUCTION D'UN BÂTIMENT PILOTE OSSATURE BOIS ET PAILLE DE LAVANDE

Mars – Novembre 2009

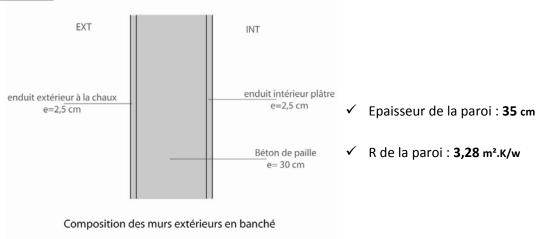
a. Les murs en béton banché

Au sud-est et sud-ouest, l'ossature bois porteuse, est remplie d'un béton léger de paille de lavande sur une épaisseur de 30 cm.

En respectant scrupuleusement les proportions de l'échantillon n°1, les pailles sont malaxées avec de la chaux aérienne, du plâtre briqueteur, de la pierre ponce et de l'eau pour former une pâte qui est déversée puis compactée manuellement entre des banches.

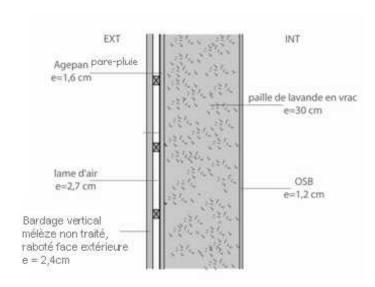
b. Les murs caissons-paille en vrac des bureaux (bâtiment administratif)

✓ Epaisseur de la paroi : 38 cm

✓ R de la paroi : 6,21 m².K/w

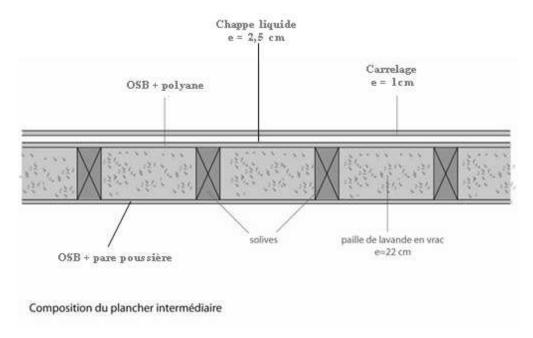
a. Le plancher intermédiaire

Le plancher intermédiaire est un plancher bois sur solives. L'isolation phonique étant le souci prioritaire puisqu'il sépare deux étages chauffés. La paille de lavande en vrac est donc utilisée ici pour ses propriétés acoustiques. Elle est déversée entre les solives sur une épaisseur de 22cm. Un pare-poussière est mis en place en sous face du plancher. Le carrelage est finalement le revêtement de sol choisi pour l'étage.

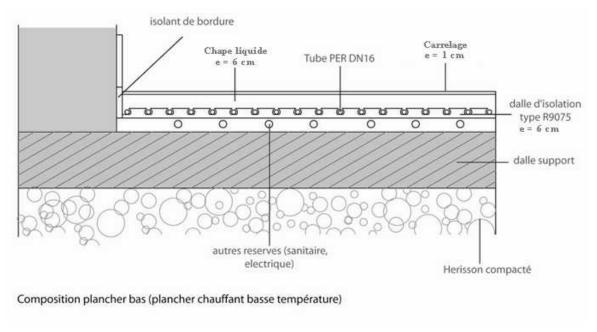
b. Plancher bas sur terre-plein

Epaisseur: 32 cm R: 2,98 m².K/w

La dalle du rez-de-chaussée a été coulée sur des longrines et hérisson compacté. Le plancher bas, est constitué de 10mm de carrelage collé, sur une chape d'enrobage de 60 mm. Les tubes de 16mm du plancher chauffant/rafraichissant reposent sur 60 mm d'isolant.

Plancher bas	U projet	U RT 2005	Gain	U BBC	Gain
Figure 543	0,333	0,58	42%	0,41	18%
	épaisse En cm	1 1 1 1 1 1 1 1 1 1 1 1 1 1 1 1 1 1 1 1	g/m ³	λ En w/m.k	R En m².k/w
carrelage	1			1,70	0,005
Chape fluide	6	ă I		1,15	0,052
Dalle isolante (type R9075)	6	- 2	25	0,026	2,6
Ravoirage pour autres réserves	5			1,15	0,043
Support dalle béton	15			1,75	0,086
Hérisson compacté			71	1,177	
Resistance superficielle					0,21
Total	32				2,996

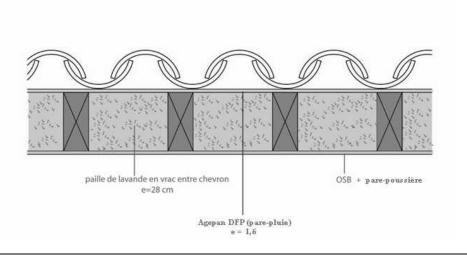
c . La toiture

Epaisseur: **35** cm R: **6.05** m².K/w

L'isolation de la toiture est également réalisée avec de la paille de lavande en vrac, selon le même procédé que pour les panneaux muraux (fabrication et remplissage en atelier). Une fois mis en place dans l'ossature, les caissons sont prêts à recevoir la couverture.

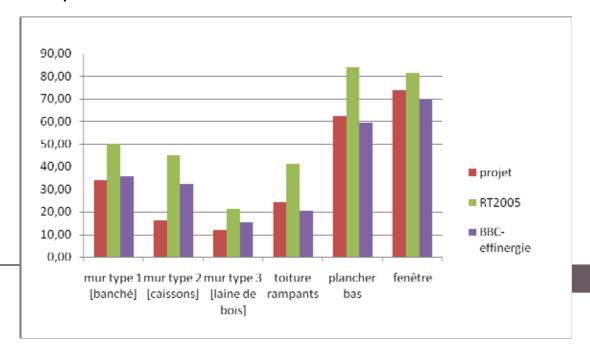
4.6- Les déperditions

et BBC

L'isolation de la toiture et du plancher bas ne permet pas d'atteindre les exigences BBC-Effinergie mais est bien meilleure que les exigences de la RT2005. Cette légère faiblesse est compensée par la très bonne performance des parois verticales.

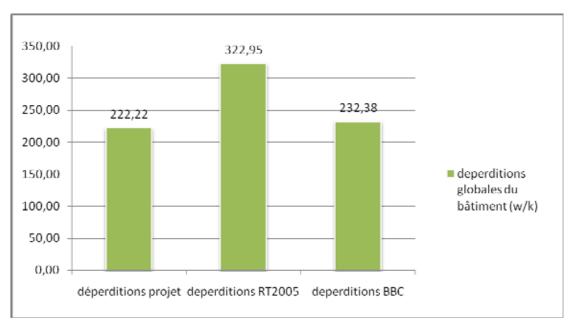
De manière globale, en termes de déperditions, le bâtiment se situe au dessous des préconisations BBC-Effinergie : Uprojet = URT2005 – 31% et Uprojet=UBBC – 4%

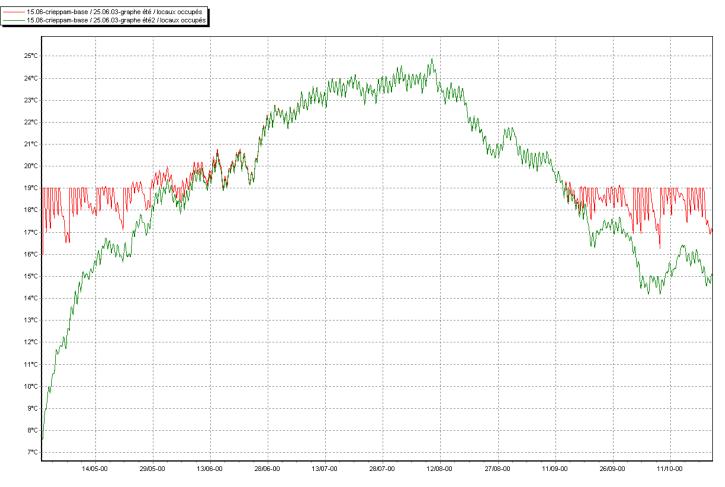
Figure 1-courbe de température moyenne dans les locaux occupés de Mai à Octobre

Evolution de la température—<u>sans</u> auxiliaires de chauffage et de rafraichissement

Evolution de la température—<u>avec</u> auxiliaires de chauffage et de rafraichissement

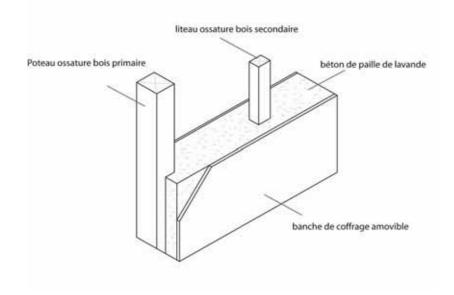
Schéma de principe de la technique du banchage

Le béton de paille de lavande (ou lavandin) est utilisé comme matériau de remplissage isolant et inertiel au niveau des parois Sud-est et Sud-ouest
